Voss herad

Spesial Inspeksjon Bruer 2022

KONTROLL AV BRUKSKLASSE Bruer 2022: 20 stykker

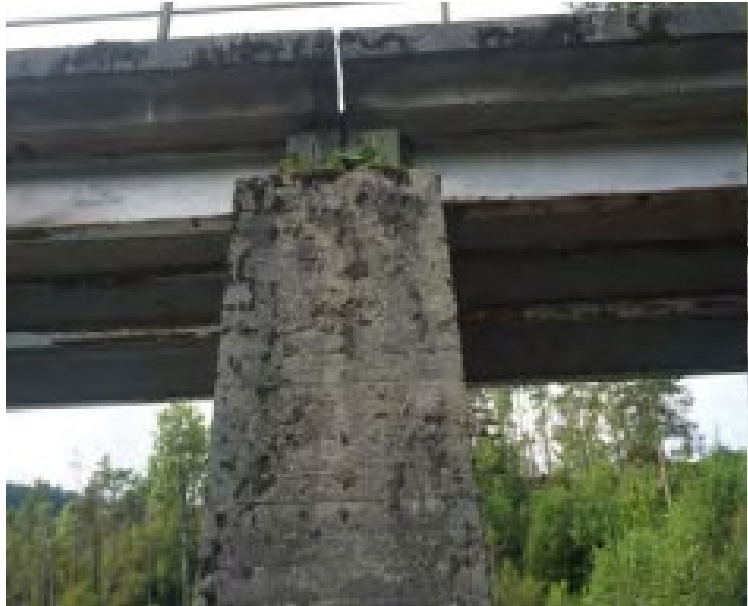
Det har oppstått avskaling og forvitring av betong på pilaren. Det er litt begroing / mose i øvre del

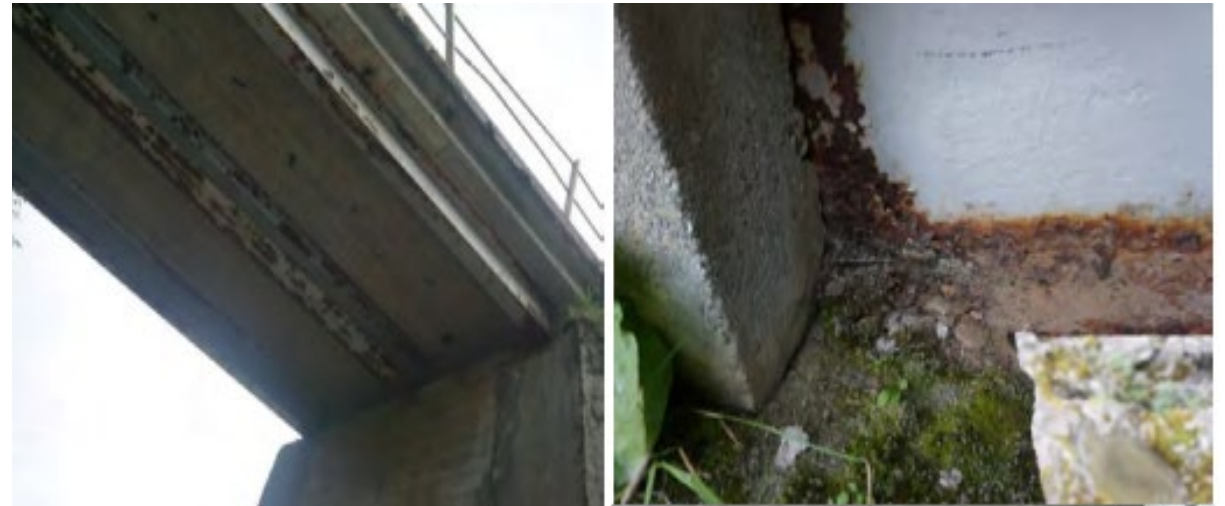
Hovedbjelke:

Bjelkane har skade på overflatebehandling, og har kraftig korrosjon på underflens spesielt ved opplagring. Det er mangelfullt med avstivera mellom bjelkane.

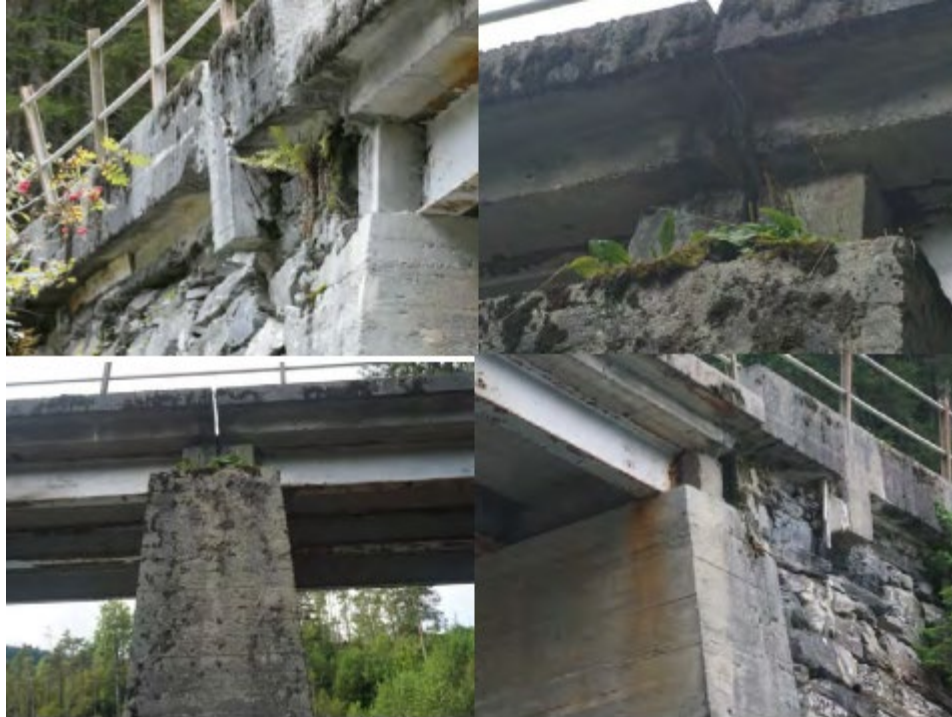
Tverrberar:

Tverrbærar av betong med lengde på ca. 3,2 m.
Tverrbærar er prega av fuktbelastning og sprekk/riss.

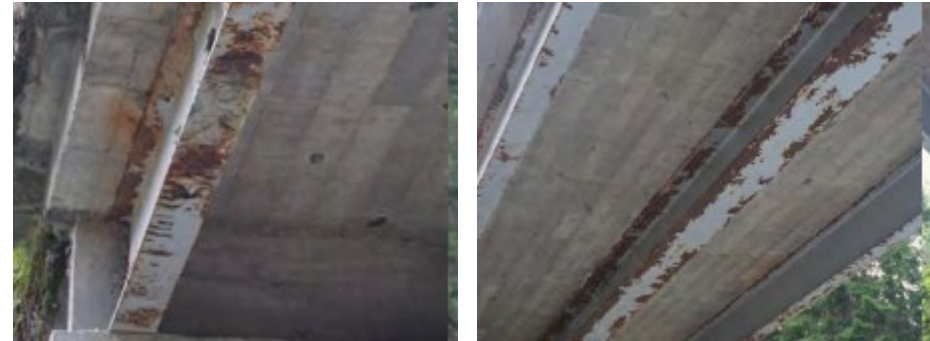
Brudekke:

Underkanten av brudekke er prega av fuktbelastning og avskalling. Det ser ut som at armeringen har svært liten overdekning.

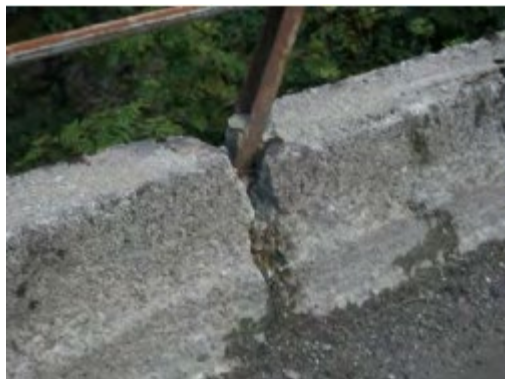
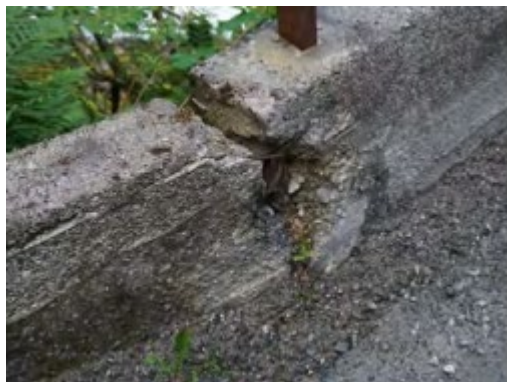
Kantdragarane er prega av avskalling, armeringskorrosjon, forvitring og liten overdekning. Dette fører til stor konsekvens for trafikksikkerheita.

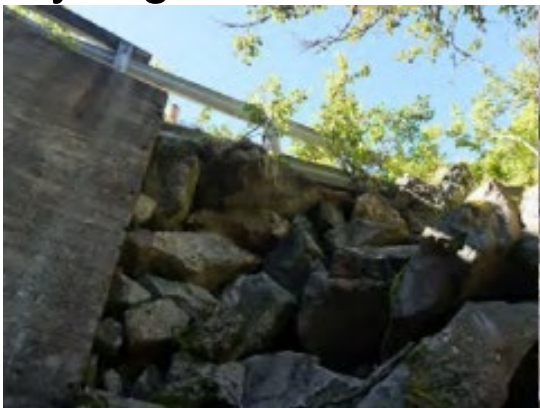
Fylling inntil landkar:

Fyllinga består i hovudsak av sprengstein og blandingsmassar. Fylling som ligg synleg har noko utglidning av stein.

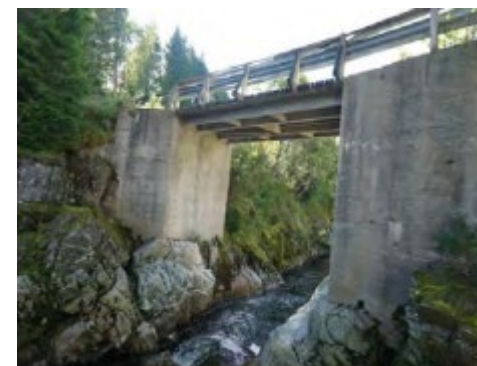
Landkar:

Landkara er fundamentert mot fjell. Det er observert røyrsle og sprekk i vingen på nedstraumsida

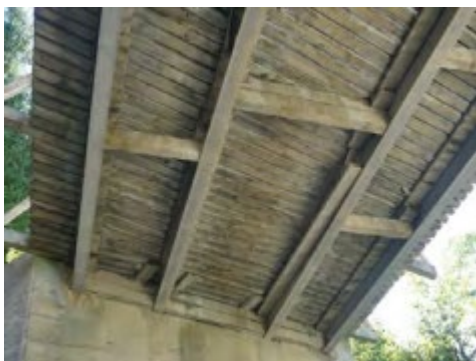
Hovudbjelke (Stål):

Hovudbæresystem består av 4 stk. stålbjelkar, med spenn på 7,4 meter.

Det er ikkje observert alvorlege skader i hovudbjelke. Men i forhold til BK10/50T så er bjelkane underdimensjonert.

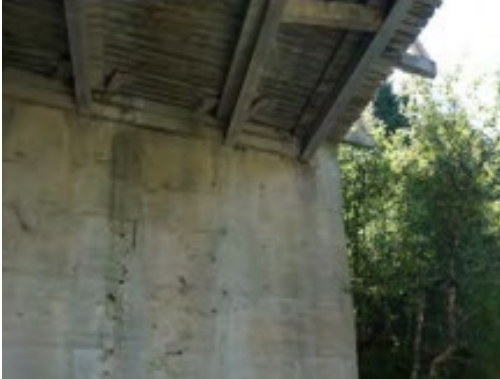
Brudekke (sekund. bæresystem):

Sekundærbæresystemet består av tredekke. Det er mykje oppflisa, og ein del råte i tredekke.

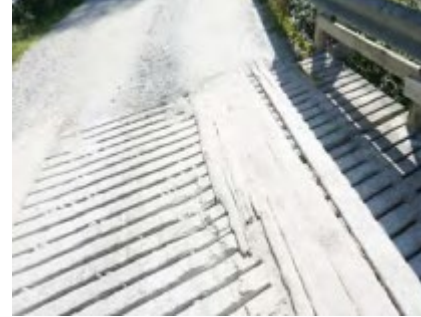
Slitelag:

Brua er belagt med tre og grus som slitelag. Slitelaget er noko prega av oppflising, sporslitasje og råte.

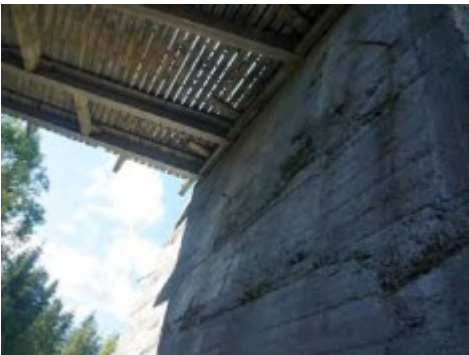
Lager/lageravsats:

Brubjelkane ligg rett på lagreavsats. Det er mangel av lageropplegg i landkaret. Dette vil føre til tverrsnittreduksjon på bjelkene ved lengere tids eksponering.

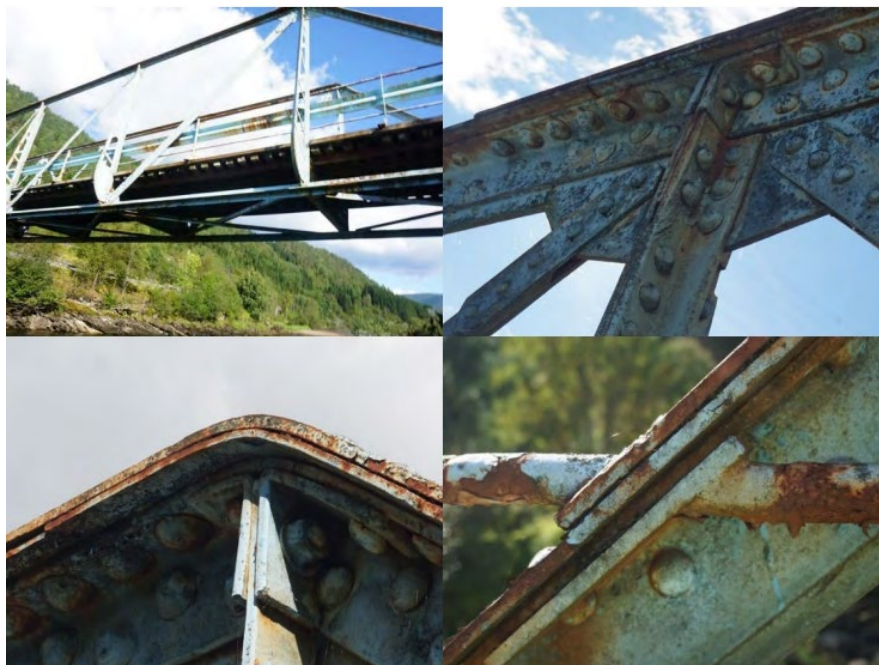
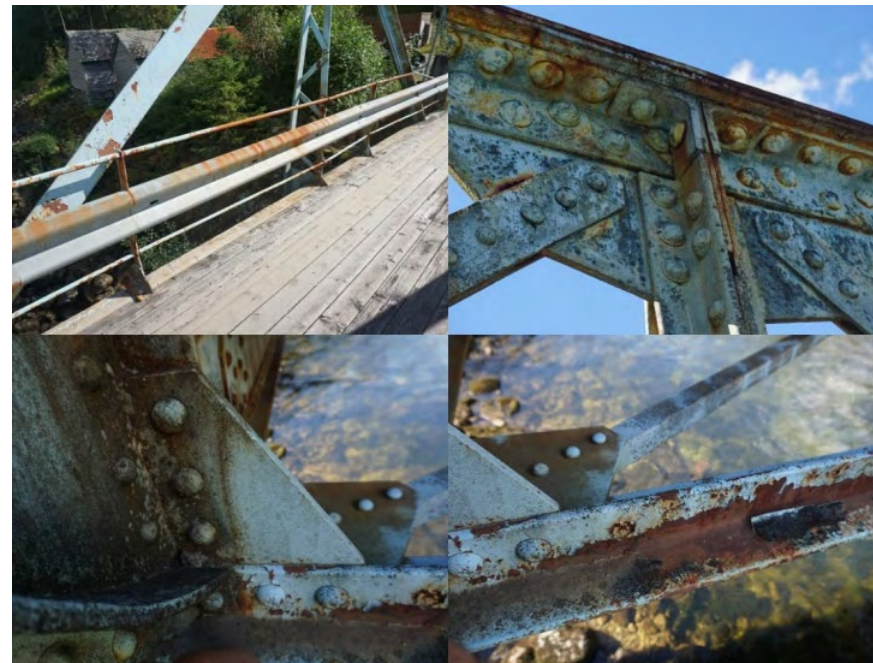
Fagverket har ein god del korrosjon med tverrsnittreduksjon. Det er også fleire stader der toppstrøket er flassa av.

Skadane gjev eit samla inntrykk av at det er eit stort vedlikehaldsbehov på brua.

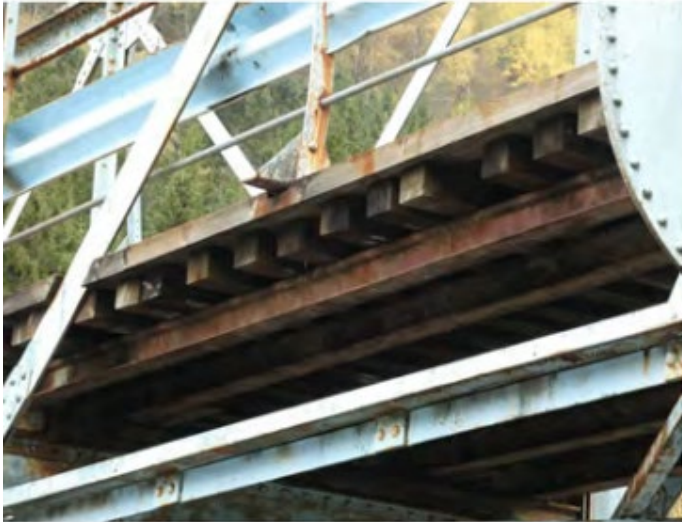
Brudekke (sekundært bæresystem):

Det er observert litt råte på endane, men foreløpig ikkje av kritisk karakter.

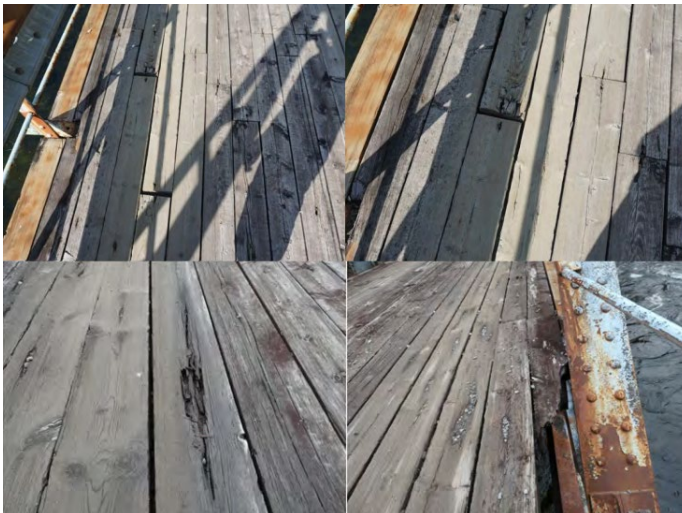
Slitelag :

Fleire av plankena har råte, kraftig oppflising, brudd og brannskade
