Storrviki Eigedom AS

► **Øvsthus**

Vurdering av områdeskredfare

Oppdragsnr.: 52306171 Dokumentnr.: 52306171-RIG-R01 Versjon: J01 Dato: 2023-08-30

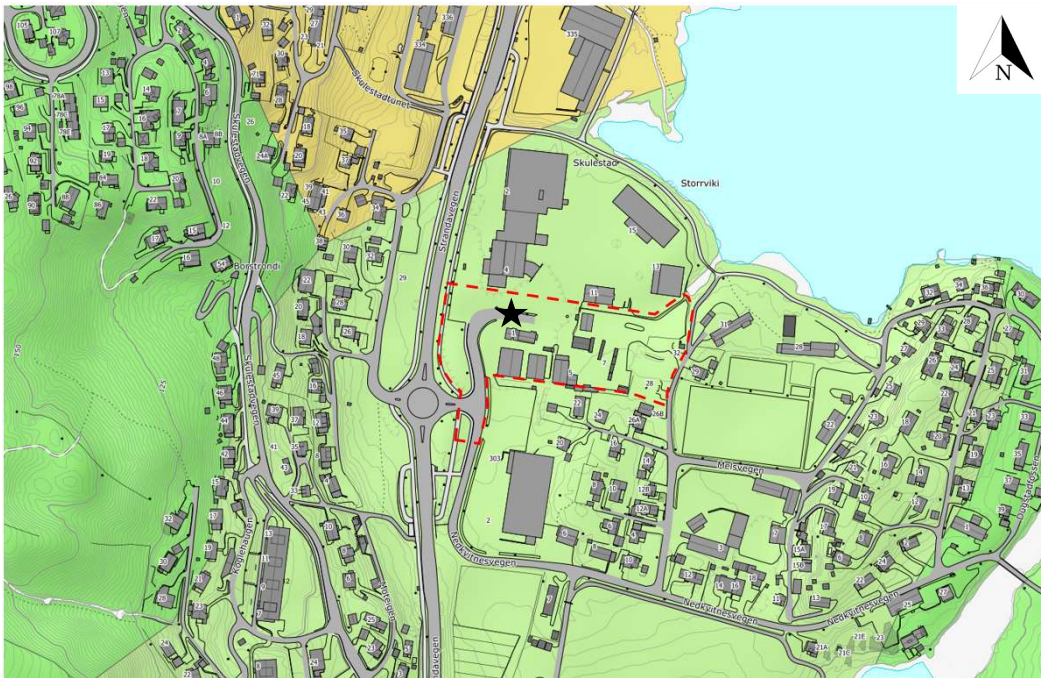
NGUs lausmassekart, vist på Figur 5, antyder tynt morenedekke (lys grøn) i området. Mot skråninga i vest indikerer kartet tjukkare, samanhengande moreneavsetning. Lenger nord indikerer kartet elveavsetningar.

Figur 5: Utsnitt fra lausmassekart fra NGU.no [4].

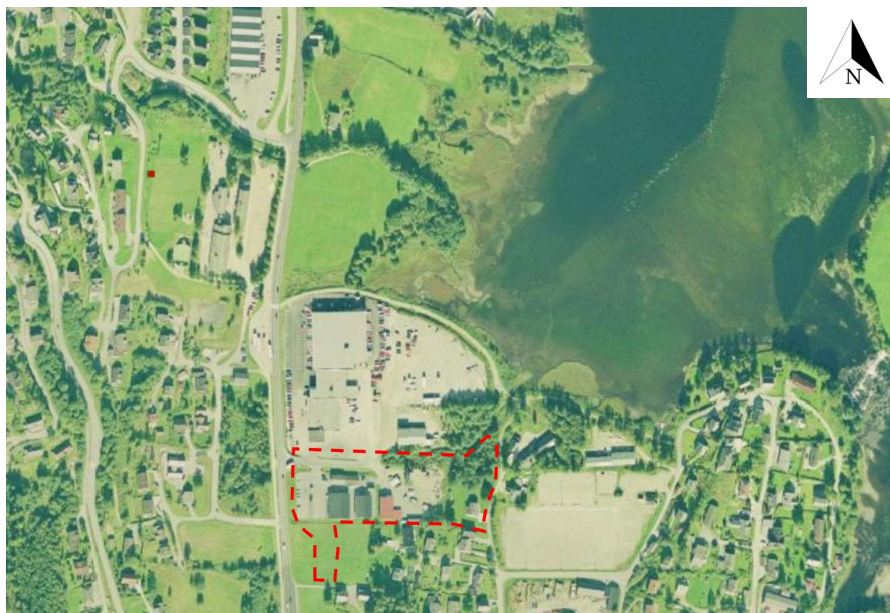
Planområdet kunne potensielt vore innanfor eit lausneområde for eit skred som startar i Melsvatnet nordaust for planområdet, men i enden av vatnet som ligg nærast er det svært grunt. Vatnet har i stor grad ei djupne på rundt 0,5 meter eller mindre. Flyfoto frå 2004 som viser at botn i vatnet er synleg til rundt 300 meter frå planområdet er vist på Figur 8. Djupna på vatnet er på det meste kjent å vere rundt 14 meter, men dette er i ei «renne» som går mellom innløpet og utløpet av vatnet og ligg i den nordlege delen av vatnet. Nøyaktig plassering for skråninga i denne renna er ikkje kartlagt, men den ligg minimum ca. 500 meter frå planområdet og dermed betydeleg lengre enn 20 gonger skråningshøgda som er definert som aktsemdsområdet for områdeskred ( $20 \times H =$  maksimalt 280 m). Det er på bakgrunn av dette vurdert at tiltaket ikkje ligg i eit mogleg lausneområde for områdeskred.

Figur 8: Flyfoto frå 2004. Botn er synleg i store delar av vatnet.

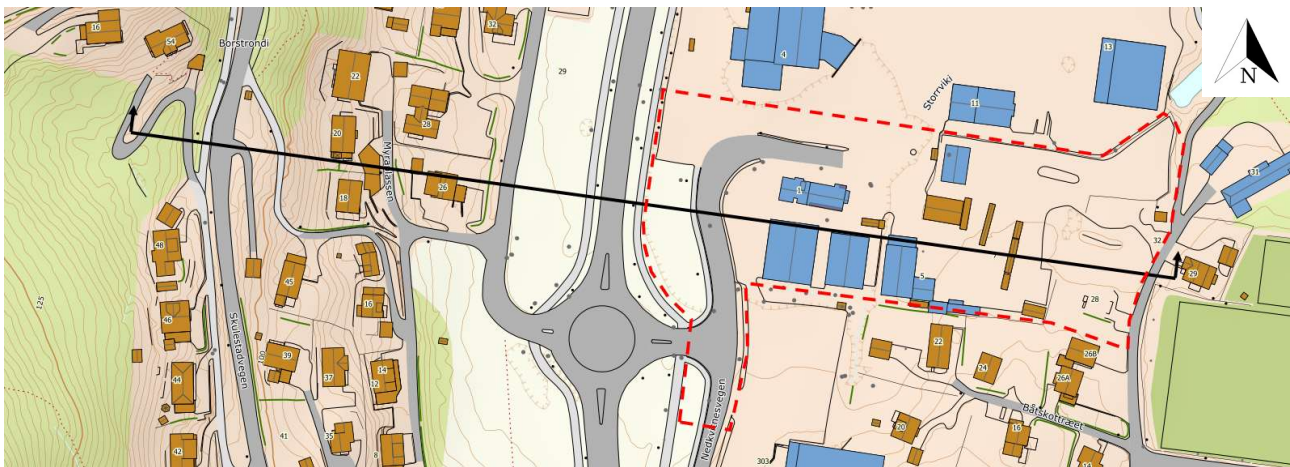
Figur 10: Plassering, profil.

Planområdet ligg i nedkant av hellande terreng mot Bavallen og Hangurstoppen mot vest, som vist på Figur 3. I NVE rettleiar 1/2019 er lengda for utløpsområde angjeve å vere 1,5 gonger lengda av lausneområdet i ope terreng som er tilfelle her. I praksis fortsett skråninga heilt til Lønahorgi på kote +1410, men som avgrensing av lausneområdet er det konservativt vurdert at lausneområde for eit områdeskred kan strekke seg opp til marin grense på kote +90. Det vil seie ein total høgde for lausneområdet på om lag 12 meter. Sidan terrenghellinga i skråninga er rundt 1:2 medfører dette ei lengde for lausneområdet på 24 meter og ei lengde for utløpsområdet på 36 meter. Dette medfører at eit eventuelt skred ikkje vil nå planområdet. Dette er og illustrert på Figur 9. Plasseringa for profilet er vist på Figur 10. Basert på dette er det vurdert at planområdet ikkje ligg i eit mogleg utløpsområde for områdeskred.
