Voss herad

Spesial Inspeksjon Bruer 2022

KONTROLL AV BRUKSKLASSE Bruer 2022: 20 stykker

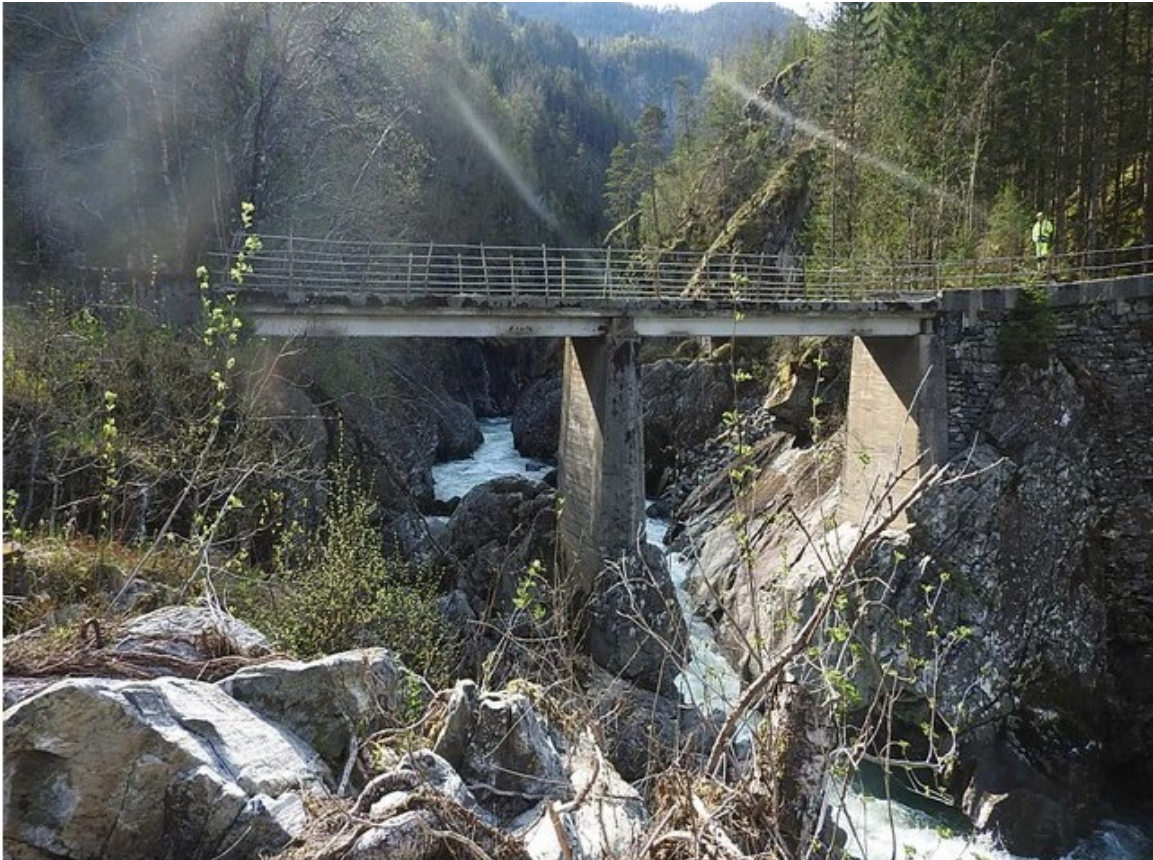
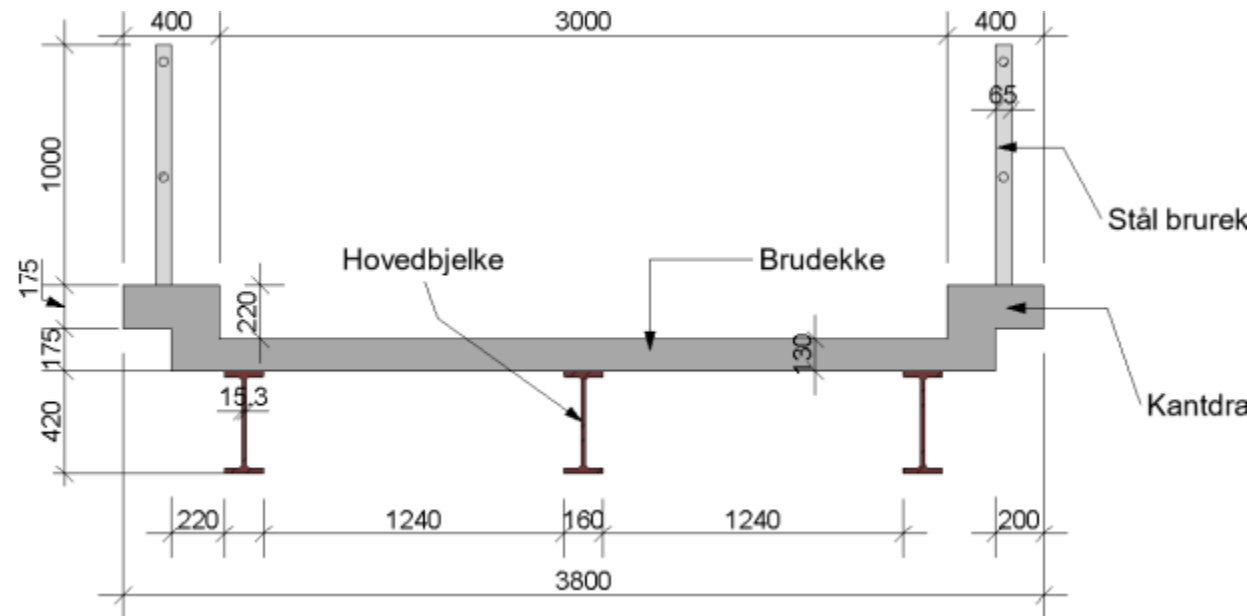
Selheimsbrua.

- Brua er ei stålbejelkebru med betongdekke i to spenn. Bruas lengde frå landkar-landkar er totalt på ca. 21,3 m. Brua står i vegklasse BK8/32T.

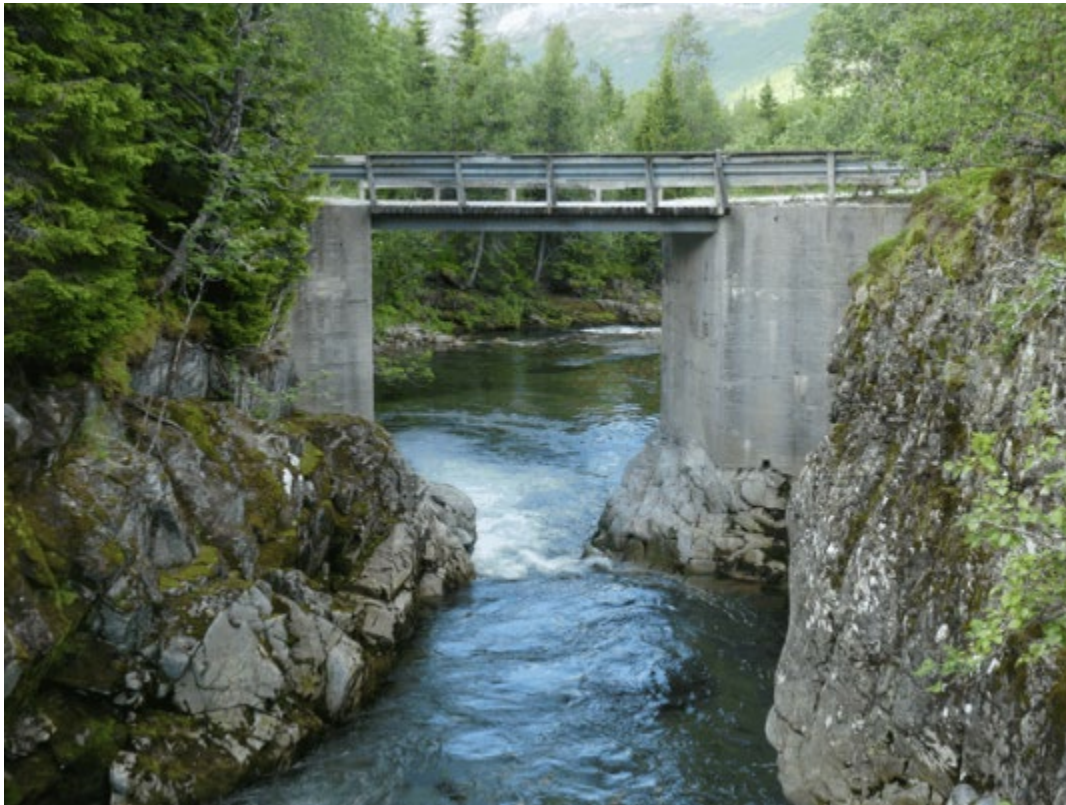
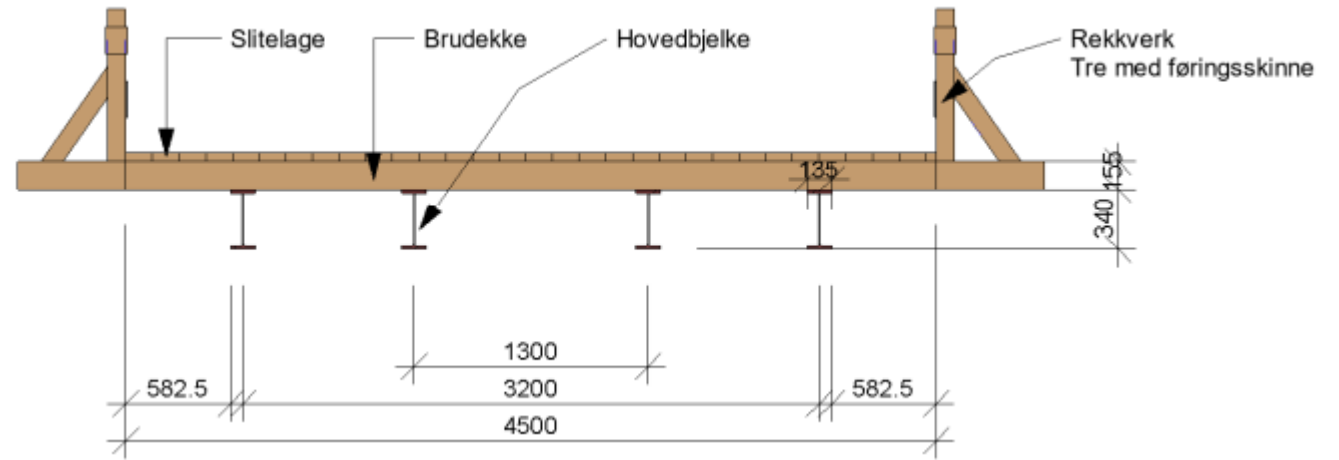
Øygardsmarki bru, Jordalen

Brua er en stålbejelkebru med tredekke i ett spenn. Spennlengde er ca. 7,4 m. Brua ligg i bruksklasse **BK10/50T**

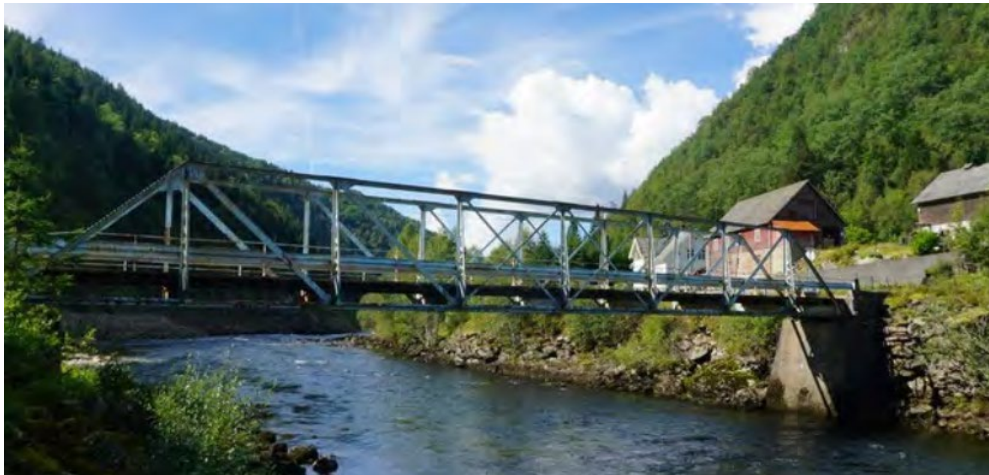
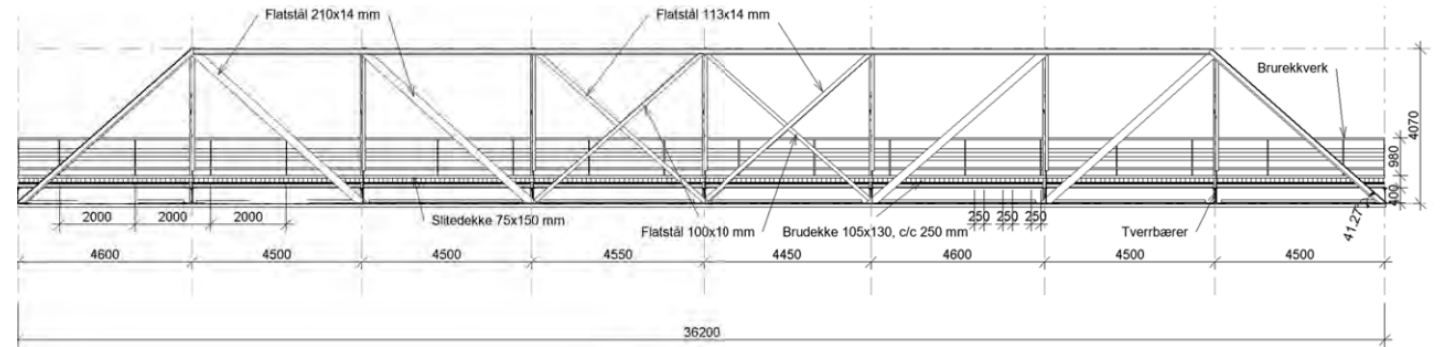
BLÅBRUA SAHAUG

Blåbrua Saghaug er en fagverksbru i stål på ca. 36,2 m, breidde innvendig er på 2,48m. Ligg i **BK6/28T**.

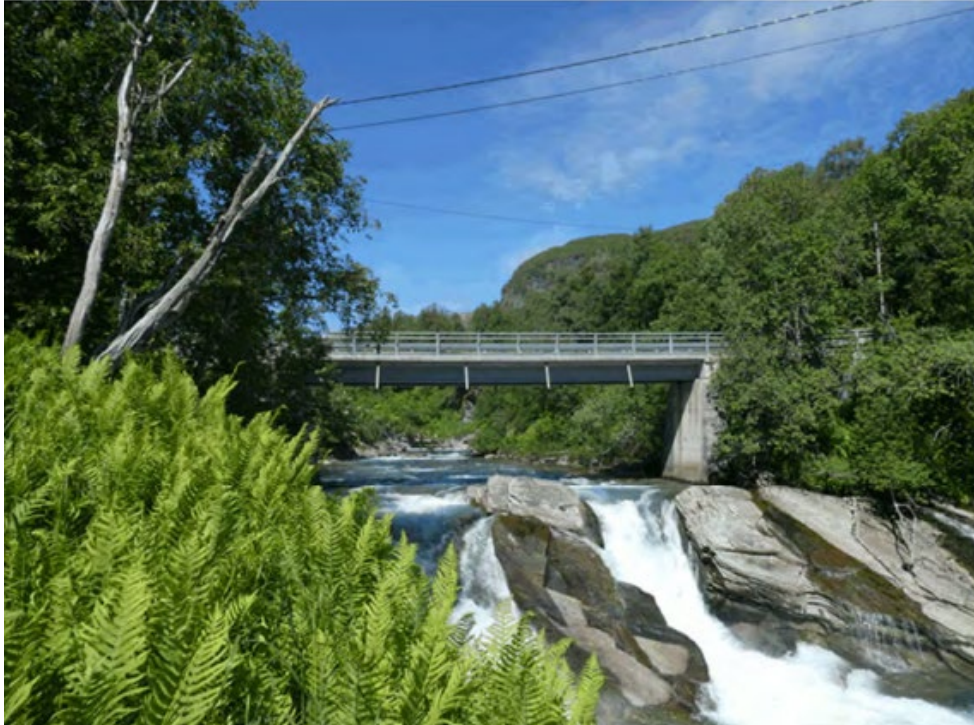
ÅRMOT BRU , MYRKDALEN

Brua består av stålbjelke med betongdekke i det eine spennet på 21,4 meter og betongbjelkebru med 7,7 meter spenn. Hovudbærende elementar er stålbjelkar og betongbjelkar.

Stålbjelkebrua kan belastast med 4 t akseltrykk

Betong-bjelke brua er sterk nok til å godkjennast for 5 tonn akseltrykk.

- * Brua kan godkjennes til **4** tonn akseltrykk med totalvekt 9 tonn.
- Betongbrudelen kan belastast med **5** tonn akseltrykk med totalvekt 11, 25 tonn.
- Grunnen for så lite tonnasje for brua er at bjelkane har liten dimensjon sett i forhold til spennlengde. Dei fleste bruer med spenn over 20 meter er det vanleg med HEB 1000 bjelkar. I dette tilfellet er det HEA 800 bjelkar.
- Rett tonnasje for brua vert etter beregningane : **4 tonn akseltrykk med ei totalvekt 9 tonn**

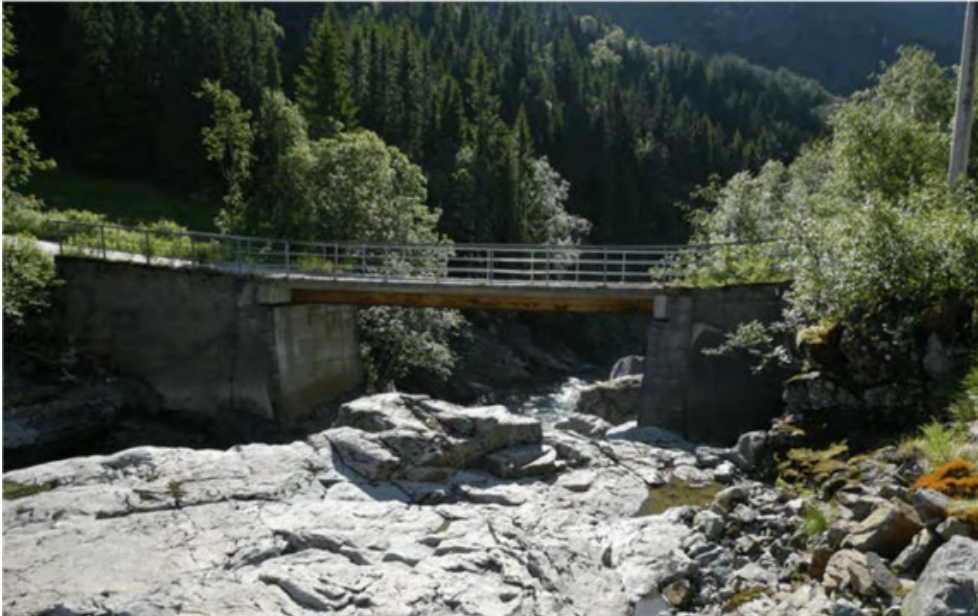
JORDALEN BRU 1.

Brua er ei stålbejelkebru med betongdekke i eit spenn. Spennlengde er på ca. 11,9 m

Konklusjon : Resultatet av berekning syner ein liten overskriding i forhold til BK8/40T.

Brua stettar kravet til bruksklasse **Bk6/28 t**.

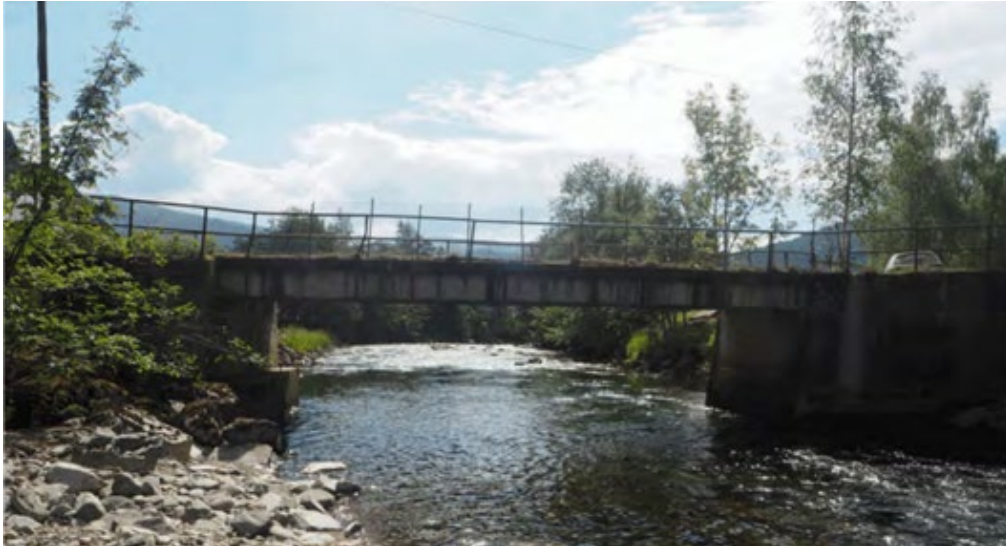
SÅKVITNE BRU I GRANVIN.

Brua er ei bjelkebru/elementbru med spennlengde på ca. 11,65 m.

Berekning av bjelkane syner at brua kan godkjennast til **5 tonn** akseltrykk med totalvekt **11,25 tonn**

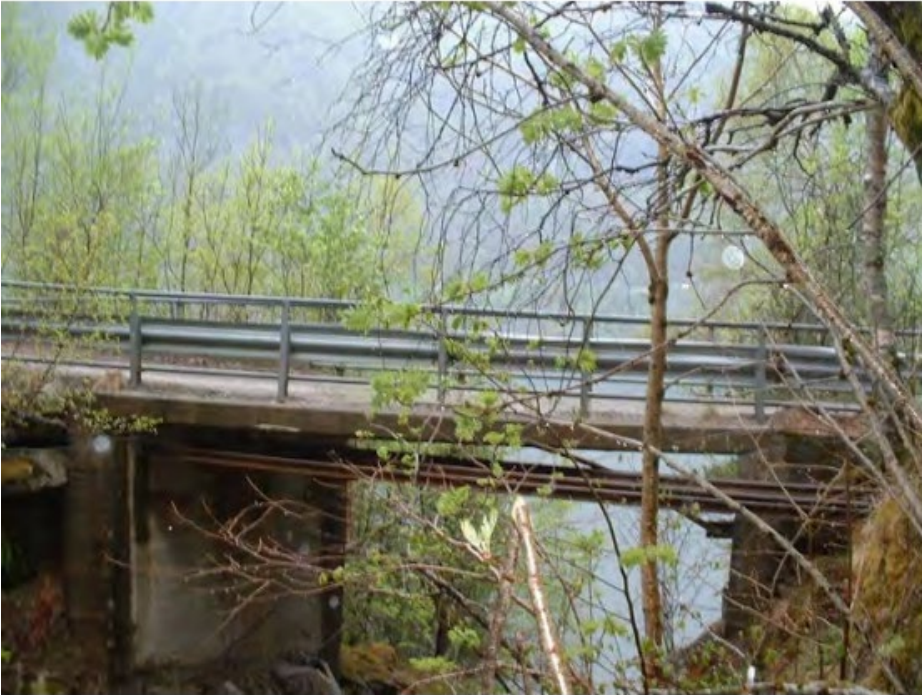
KOLDO BRU , GRANVIN

Brua er ei betong platebru med spennlengde på 7,10m. Landkara, lageravsatsar og bakveggar består av betong..
